Tatjana ĐURANEC

KAPELA SV. ROKA U VUKOVARU - ISTRAŽIVANJE I OBNOVA

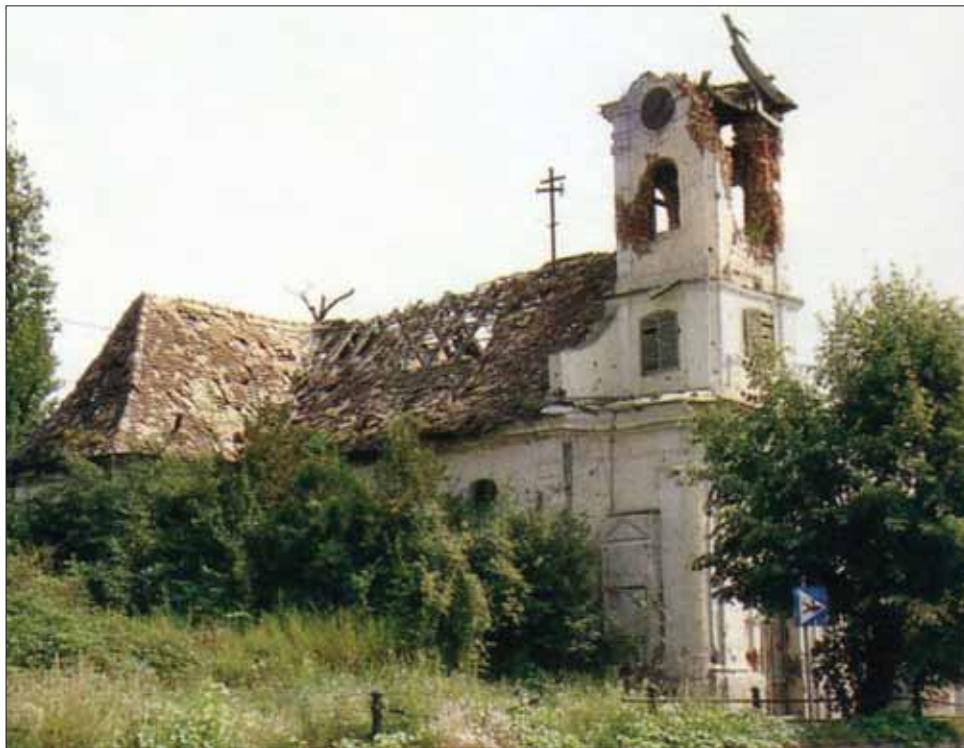
Slika 4. Projekt obnove kapele iz 1805. nepoznatog autora

Slika 5. Kapela Sv. Roka nakon razaranja u Domovinskom ratu

Istraživanja i radovi na kapeli Sv. Roka započeli su relativno rano, 1998. godine. Kapela je u Domovinskom ratu znatno stradala. Kapela je višekratno pogodjena eksplozivnim projektilima pri čemu je teško oštećeno kroviste i zvonik, a lukovica je u potpunosti uništена. Usljed višegodišnjeg prodora oborinske vode, potpuno je uništena stropna konstrukcija, preostali inventar, a zidovi i žbuka jako su natopljeni vlagom. Posebno su oštećeni kapiteli i Herkulova ara. Eksplozijom projektila u neposrednoj blizini kapele teško su oštećena klasicistička ulazna vrata koja su demontirana i pohranjena u prostoru Muzeja. Od inventara, u kapeli je zatečena propovjedaonica i orgulje, ali u vrlo lošem stanju, a korske klupe i veći dio inventara vidljiv je u tragovima. Dio inventara je prije oštećenja premješten u Novi Sad, ali nije poznat točan popis evakuiranih predmeta. Dio inventara koji je zatečen u kapeli je prije početka radova deponiran u Gradskom muzeju Vukovar.

Sustavno istraživanje svih povijesnih karakteristika i arhitektonskih elemenata kapele Sv. Roka provedeno je nakon još jednog razaranja u Domovinskom ratu. Istraživanja na kapeli započela su 1998. godine, a proveo ih je Hrvatski restauratorski zavod iz Zagreba pod vodstvom višeg restauratora Đure Šimičića. Izvoditelj radova bila je tvrtka GAGO iz Slavonskog Broda, a vrijednost radova iznosila je oko 2 mil. kuna u cijelosti financirano od Ministarstva javnih radova, obnove i graditeljstva. S obzirom da je otkriven cijeli niz novih spoznaja, obnova je potrajala nešto duže. Kapela je obnovljena u svojoj klasicističkoj formi. Metode obnove koje su primjenjene u obnovi u skladu su sa suvremenim dostignućima i mogućnostima (slika 5 i 6).

Posljednja obnova je rezultat proučavanja prikupljene dokumentacije i egzaktnih otkrića prilikom konzervatorsko restauratorskih istraživanja na samoj kapeli. U obnovi je kapela prezentirana kao kombinacija svojih razvojnih faza. Prezentirani su elementi iz najranije barokne faze, ali u svojoj osnovi kapela je obnovljena u svojoj klasicističkoj formi. Metode obnove koje su primijenjene rezultat su suvremenih dostignuća u obnovi kao i mogućnosti. Obnova ove kapele je nešto manje uspješan primjer obnove u ratom srušenim dijelovima Hrvatske. Na žalost zbog loše izvedbe možemo se nadati da će uskoro uslijediti još jedna obnova na ovom povijesnom objektu.

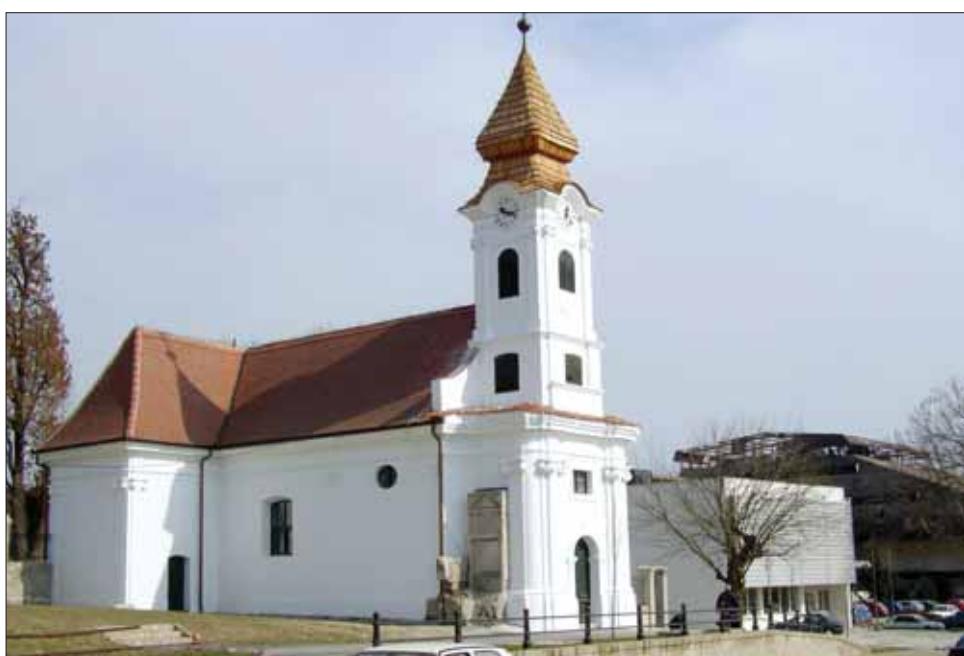
Slika 6. Kapela Sv. Roka nakon obnove
