Zlatko KARAČ

KAPELA ČUDOTVORNE GOSPE OD HRASTA U VUKOVARU - ISTRAŽIVANJE I OBNOVA

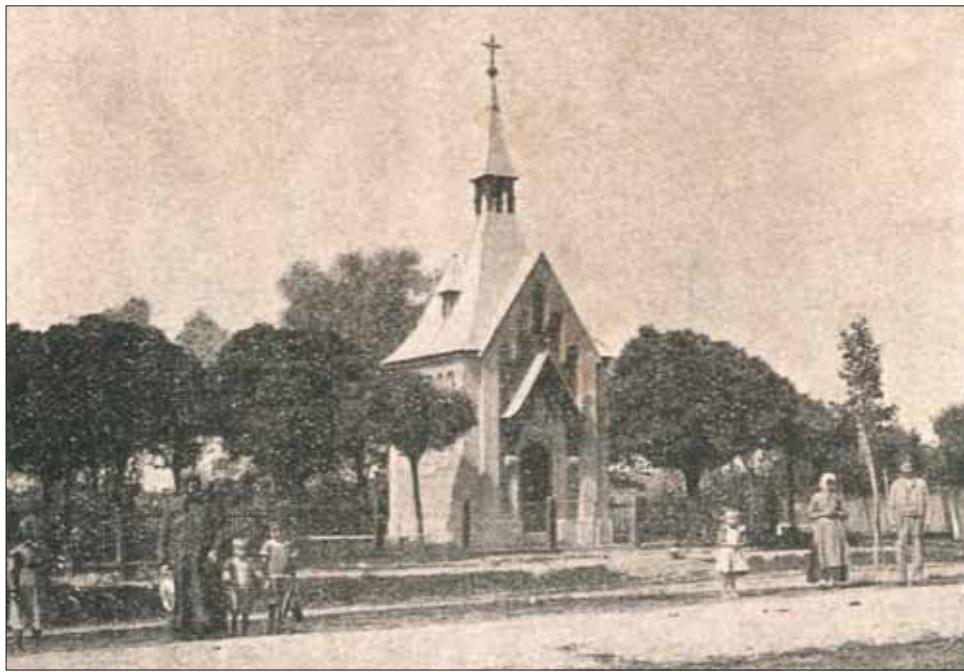
Slika 1. Kapela nakon izgradnje - fotografija iz 1918. (prema: Belavić, 1928., 49)

Izvorno, parcela je morala biti nešto veća od današnje, jer je na fotografiji iz 1918. (***1918., 20; Belavić, 1928., 49) vidljivo da je ograda zatvarala i dio zelenog prostora ispred kapele prema cesti. Taj predvrt reduciran je vjerojatno tridesetih godina prigodom izgradnje nove ograde, svakako vezano uz regulaciju koridora Priljeva u vrijeme kada je s te strane ulice započinjala izgradnja kuća.

Prvotno, dvorište kapele je bilo ograđeno drvenim stupcima s mrežastim žičanim pletivom u prednjem dijelu, te drvenim letvanim "plotom" u stražnjem (v. fotografiju iz 1918. u: ***1918., 20; Belavić, 1928., 49).

U dvorištu kapele izvorno je bio uređen maleni perivoj sa patuljastim stablima kuglasto formiranim krošnjama (v. fotografiju iz 1918. u: *** 1918., 20; Belavić, 1928., 49), a od tridesetih godina kada je izvedena nova ograda, u dvorištu (u to vrijeme nasipavanjem oko 25 cm povиšenim od ulične nivelete), točno u osi svetišta rastao je samo veliki hrast, sa zelenim travnatim parterom, bez drugih ukrasa ili vrtnog mobilijara. Oko kapele je u isto vrijeme kada je izvedena i ograda, uređena staza od "tarac" opeke formata 26/12,5, u širini od 110 cm, koja u tlocrtu potkovasto slijedi konturu kapele.

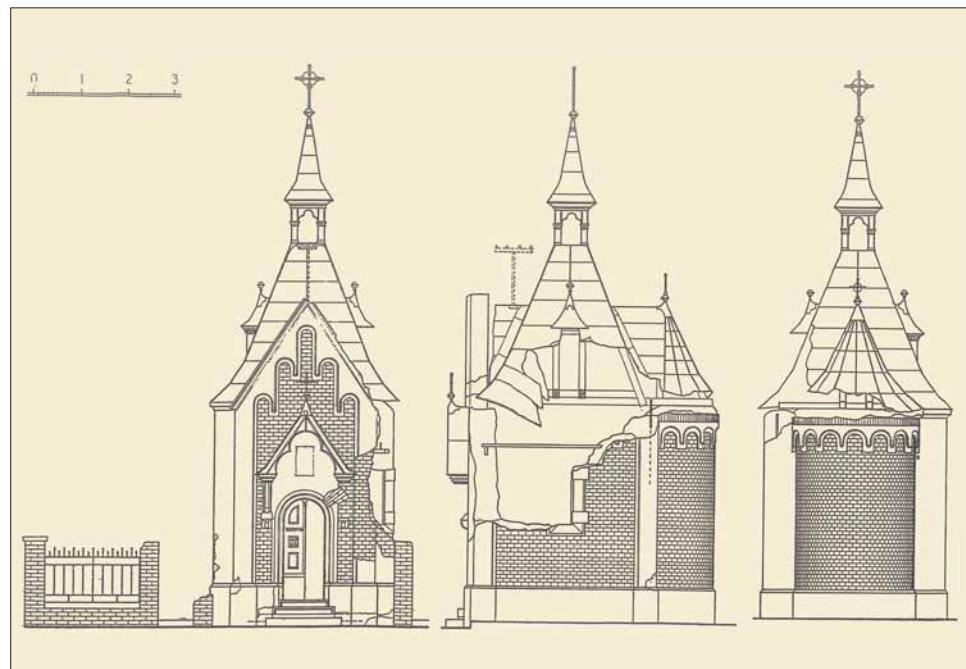
Slika 3. Arhitektonska snimka ruševnog stanja kapele, pročelja, 1998. (Izvornik: AFZ, B. Vučić-Šneperger / T. Marjanović)

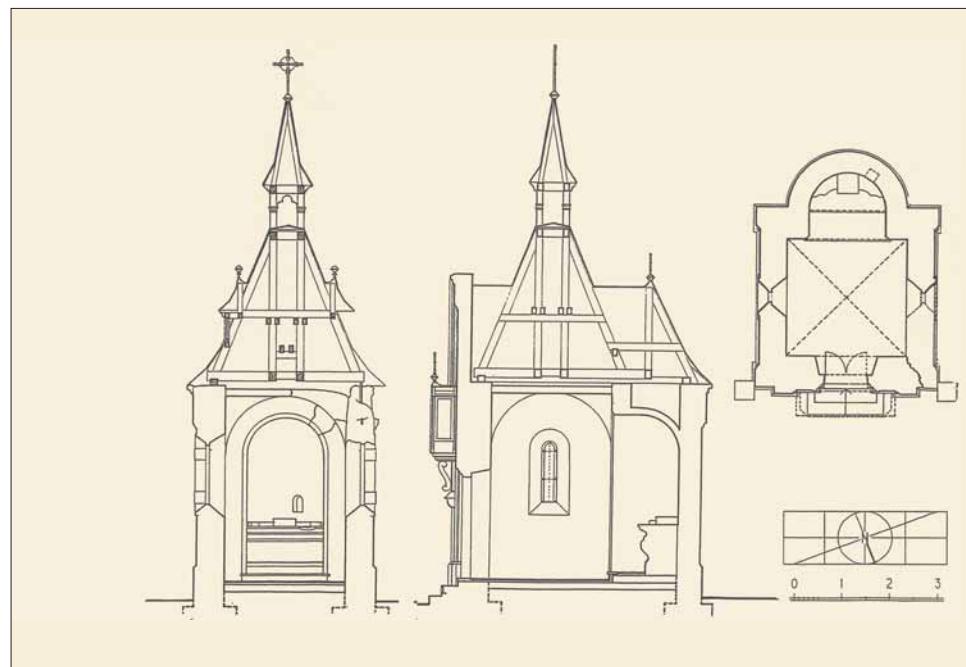
Slika 4. Arhitektonska snimka ruševnog stanja kapele, presjeci, tlocrt, 1998. Izvornik: AFZ, B. Vučić-Šneperger / T. Marjanović

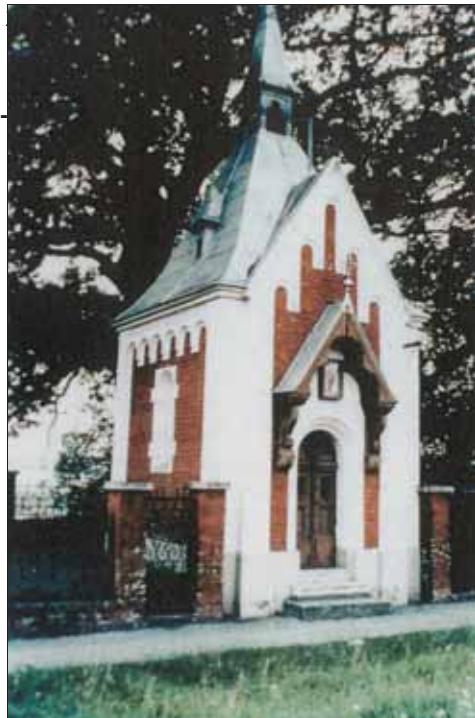
Slika 5. Kapela prije razaranja, stanje oko 1990.
(prema: Kosec i sur., 1997., 28)

u prednjem dijelu i reducirana zbog nove građevne linije ulice i izvedbe javnog pločnika. Naknadnu gradnju ograde potvrđuje i sondiranje koje je pokazalo da se prvi stupac ograde naslanja na prethodno obojanu lezenu kapele, s tri sloja završnog naliča (HRZ – *Vukovar-Gospa od hrasta: Izvješće...*). Po obodu parcele izvedeno je 15 zidanih kvadratičnih stupaca na osnovu razmaku od po 250 cm (u prednjim i bočnim partijama), te nešto većem i nejednakom razmaku (275 i 300 cm) u stražnjem potezu ograde. Stupci su visine 190 cm, zidani opekom formata 26x12,5 cm na dimenziju od 1 ½ opeke (40/40 cm) i izvorno su bili ožbukani. Između njih je niski parapetni zid završen sjekomice složenom opekom, koji nosi jednostavnu kovanu ogradu od okruglih zašiljenih profila u vertikalnom slogu. Samo su dva dvorišna ulaza smještena simetrično, neposredno uz kapelu, imala bogatije, no na žalost u ratu otuđene kovane vratnice s čipkastim srcolikim motivima (v. fotografiju u: Kosec i sur., 1997., 28).

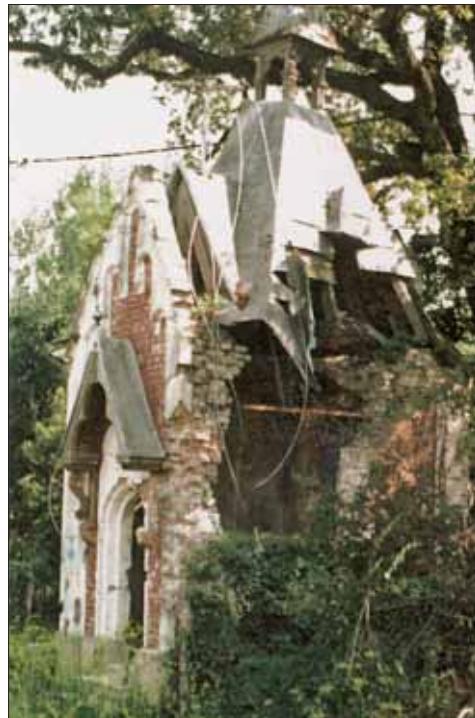
Slika 6. Kapela nakon razaranja, stanje 1997.
(foto: Z. Karač)

Učestalo je gađana projektilima koji su padali u njenoj neposrednoj blizini (prvi minobacački projektili već 1. rujna 1991.), pa su na svim pročeljima evidentirana površinska oštećenja od rasprskavanja gelera.

Uz to, direktno je pogodjena najmanje jednim topničkim probojnim projektilom velikog kalibra u SZ zid, po prilici u visini prozora, od čega su nastupila teška oštećenja konstrukcijskog sklopa kapele i potpuno uništenje inventara u njenoj unutrašnjosti. Srušena je gotovo cijela gornja polovina vrlo debelog bočnog SZ zida (od razine prozorskog parapeta, do krovnog vijenca), zatim ugao prema glavnom pročelju, i polovina svodnog polja što je bilo oslonjeno na srušene zidove. Od siline zračnog po-

tiska cijela je krovna kapa rastrešena, izbačena iz ležišta i pomaknuta u stranu za oko 30 cm, oštećujući pri tome i profilirani vijenac. Od detonacije su popucali dijelovi glavnog pročelja, posebice oko luka portala i zabata. Sretna je okolnost što kapela nije pogodena zapaljivim projektilem s fosfornim punjenjem (inače često korištenim u napadima na Vukovar), pa na njoj nema tragova gorenja i eventualne štete izazvane požarom.
