Tatjana ĐURANEC

KAPELA SV. ROKA U VUKOVARU - ISTRAŽIVANJE I OBNOVA

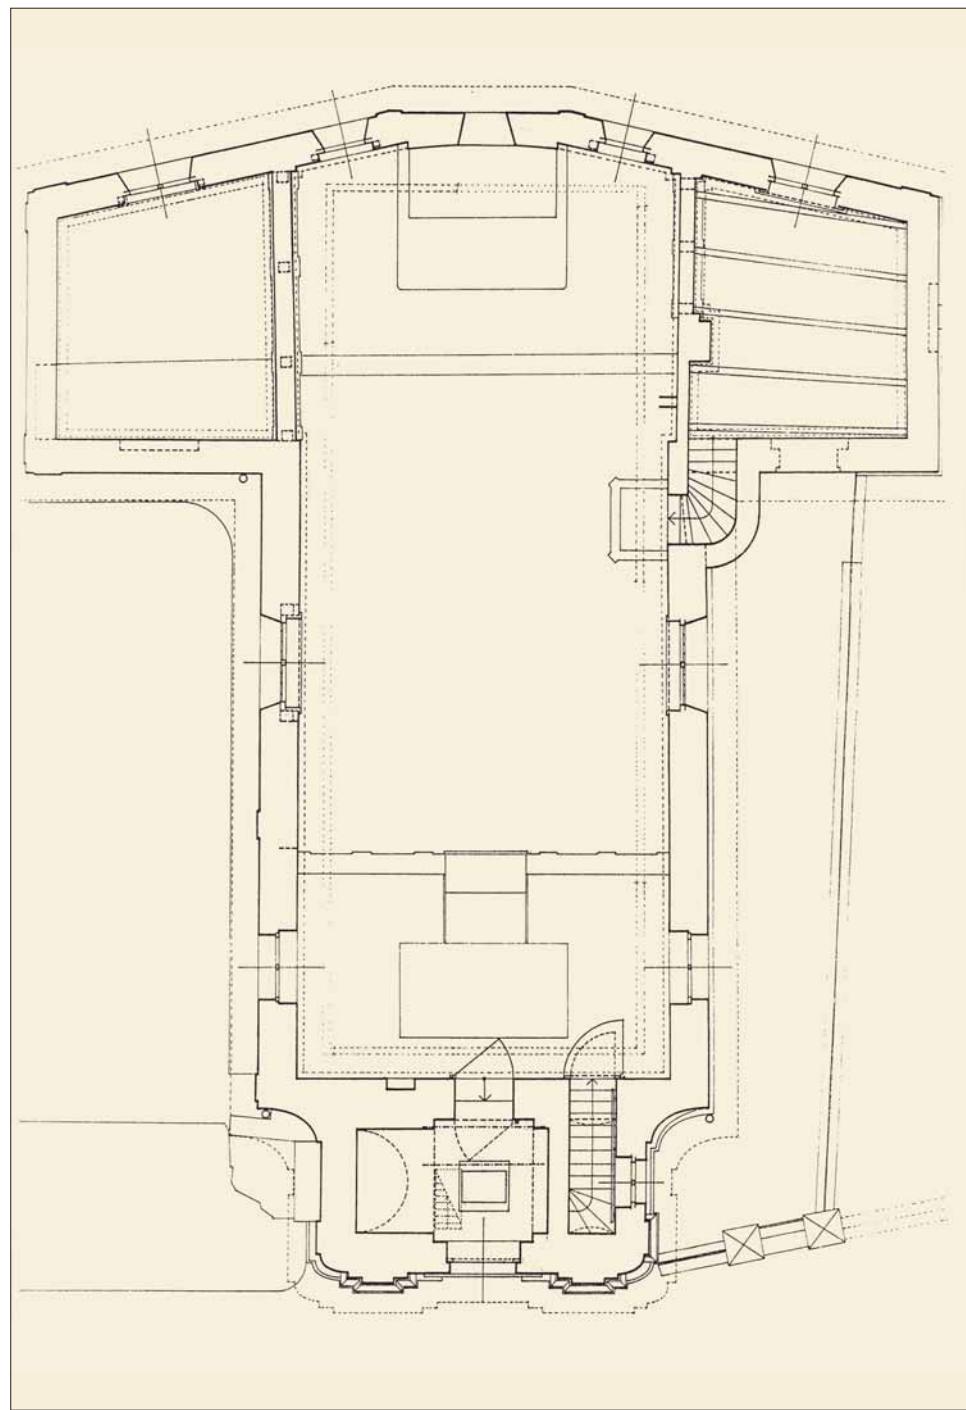
Slika 7. Tlocrt prizemlja kapele Sv. Roka, 1998.

Pod: Stanje zatećeno 1998. godine pokazuje potpunu degradaciju prostora kapele. Pod kapele bio je popločen industrijskim kulir pločicama. Tijekom istraživanja istraženi su svi slojevi poda. Kada su podignute betonske ploče bilo je vidljivo da su ploče montirane na glinenoj osnovi u debljini od cca 10 cm ispod kojih je sačuvan vapneni estrih na kojem se čitaju tragovi popločenja ciglom. Cigle su bila slagane po sistemu riblje kosti, a razina tog poda odgovara razini poda u bivšem portiku. Iz toga možemo zaključiti da je kapela izvorno bila popločena ciglom, što i je karakteristika baroka. U posljednjoj obnovi u kapelu je postavljen kameni pod, a izvedeni su i svi potrebni slojevi karakteristični suvremenim standardima. Pod pjevališta je bio izведен kao drvena oplata na drvenom gredniku, a tako je i danas rekonstruirano.
